# Dorfkirchen in Not

## Kleines Jubiläum bei unserem Partnerverein

VON IMKE THIELK, IgB

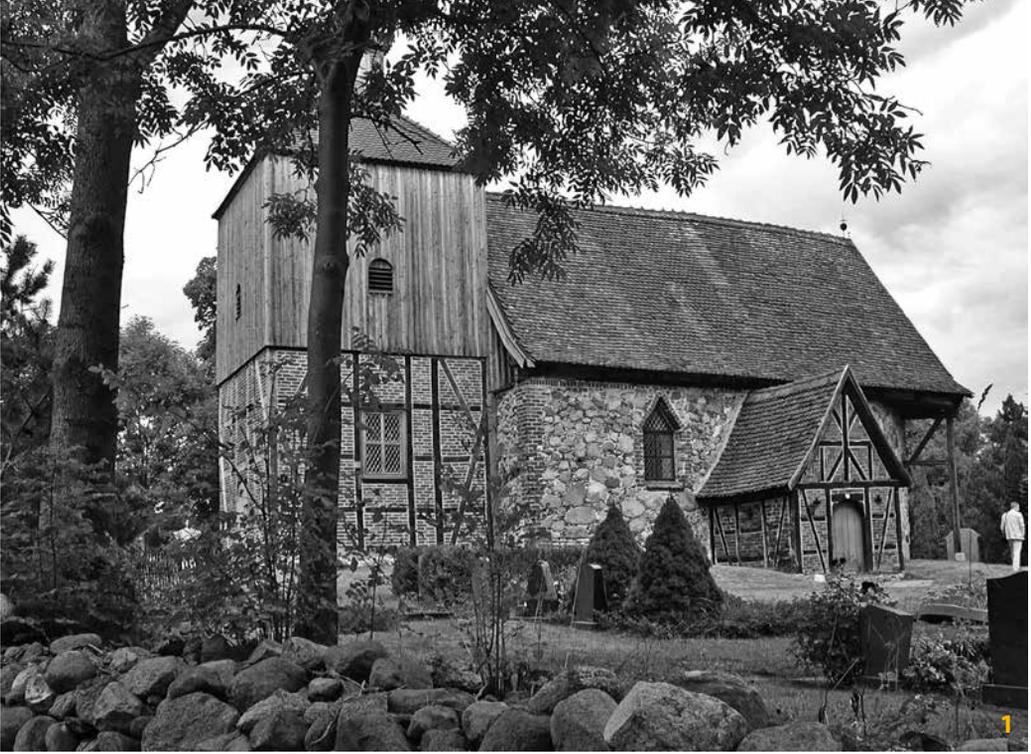
1 *Dorfkirche in Karbow von Südwesten: Der einschiffige Feldsteinbau hat eine flache Holz- und Balkendecke und ein Satteldach mit Fachwerkgiebeln, einen halbrunden Ostschluss und spitzbogige Fenster. Am Feldsteinsaal befindet sich im Süden ein als Eingang genutzter Fachwerkanbau mit Satteldach. Im Vordergrund ist die denkmalgeschützte Trockenmauer zu sehen.*

Die Dorfkirche in Karbow ist ein Feldsteinbau mit Fachwerkelementen. Die Kirche und Trockenmauer um den Kirchhof stehen unter Denkmalschutz. Der Ursprung der Saalkirche ist nicht eindeutig geklärt: Einerseits wird davon ausge-

gangen, dass die Grundmauern von einem Vorgängerbau aus dem 13. Jahrhundert stammen; andere Quellen nennen die zweite Hälfte des 15. Jahrhunderts als wahrscheinlichen Zeitraum für dessen Errichtung. 1604 ist die Kirche bis auf die Grundmauern abgebrannt. Danach wurden die Decke und das Dach auf einen halbrunden Ostschluss gesetzt. Wahrscheinlich wurde der Turm gleichzeitig errichtet.

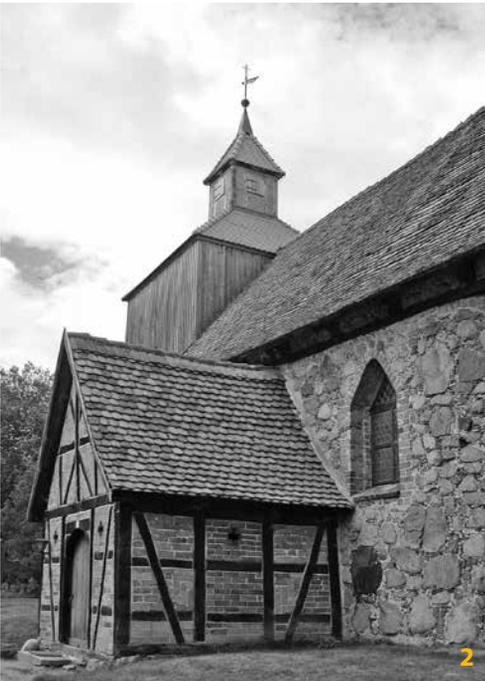
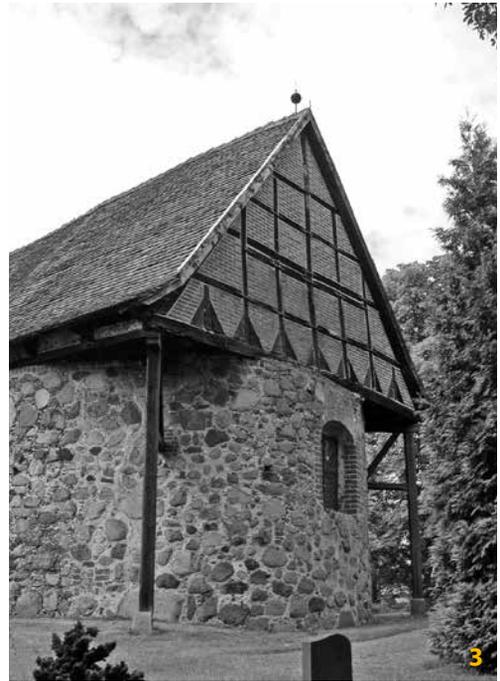
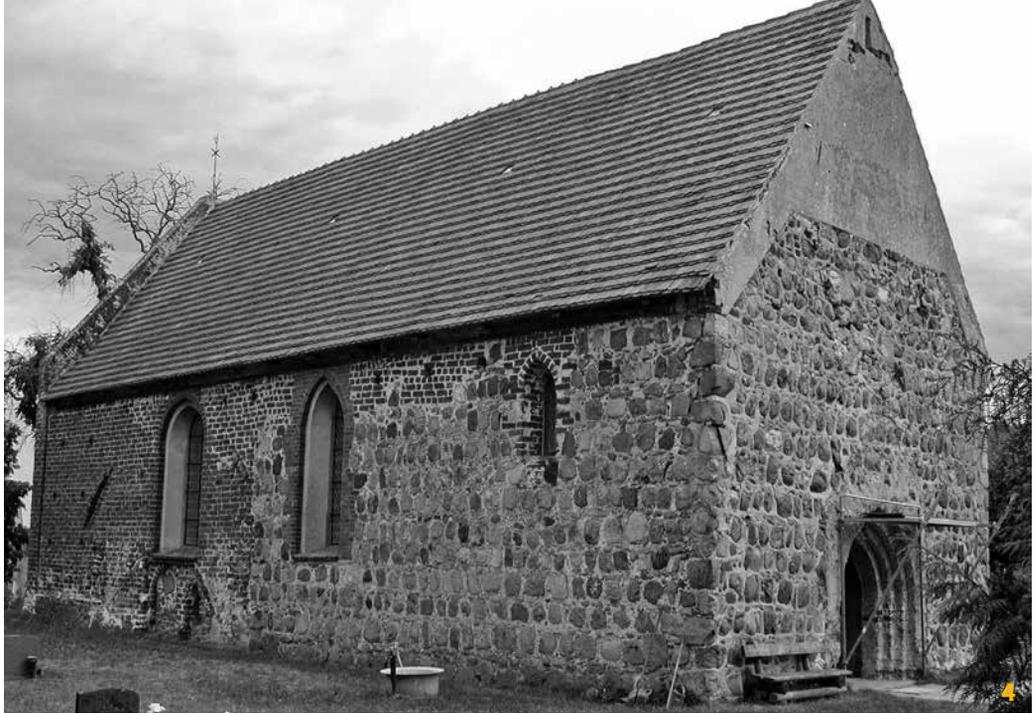
- 2 *Ansicht von Südosten: Der Westturm ist in Fachwerk ausgeführt, das Obergeschoss ist verbrettert. Auf dem Turm sitzt ein Pyramidendach mit einer vierseitigen Fachwerklaterne, die ebenfalls von einem Pyramidendach bekrönt wird.*
- 3 *Der nach Osten überstehende Giebel wird durch zwei Holzpfiler gestützt.*
- 4 *Dorfkirche Broock von Nordwesten: Das Langhaus ist aus Feldstein, der Chor aus Backstein auf Grundmauern aus Granit errichtet. Abgesehen vom Baumaterial unterscheiden sich Chor und Langhaus durch ihre Maße im Äußeren nicht.*

Der Turm wurde Anfang dieses Jahrtausends restauriert. Durch eindringende Feuchtigkeit waren die Dach- und Tragkonstruktion schadhaft geworden und die Standsicherheit des Turms war gefährdet, ein Läuten der Glocken war nicht mehr möglich.

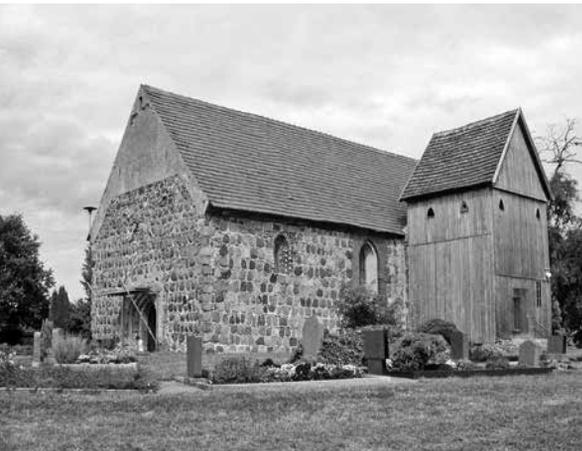
- 5 *Dorfkirche Broock von Südwesten: Als ungewöhnliche Besonderheit ist der in Holzbauweise mit Satteldach errichtete Turm der Kirche direkt vor den südlichen Eingang zum Langhaus angebaut worden und bildet damit zugleich eine Eingangshalle. Der Turm ist so niedrig, dass er den First des Kirchenschiffes nicht überragt.*
- 6 *Heiligen Geist Kirche in Wismar. Der schlichte Außenbau ist durch Rücksprungportale in spitzbogiger Form und sechs spitzbogige Fenster sowie durch mächtige Stützpfiler aus der zweiten Hälfte 17. Jahrhunderts gegliedert.*

Das Dorf Broock wurde 1235 erstmals als Brük urkundlich erwähnt. Die Dorfkirche vereint Stilmerkmale der Romanik, Gotik und Renaissance. Die Gesamtanlage weist noch in die Romanik, ist aber geprägt von frühgotischen Formen. Wahrscheinlich ist der Bau aus dem 15. Jh. und Ersatz eines Baues aus dem zweiten Viertel des 13. Jahrhunderts, unter Verwendung von Material des Vorgängerbaus. Die Fenster stammen offensichtlich aus verschiedenen Zeitphasen.

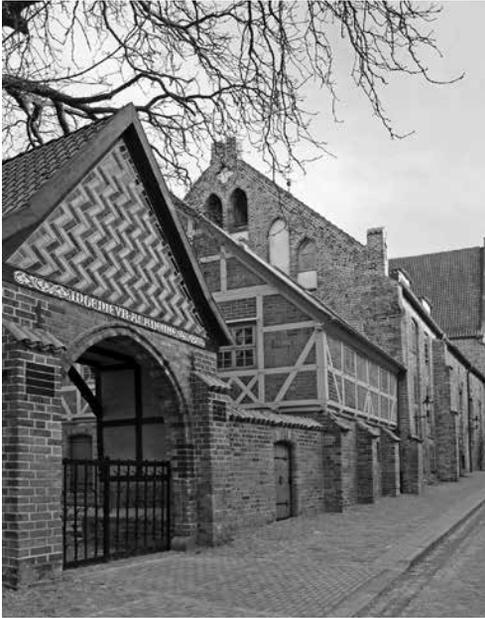
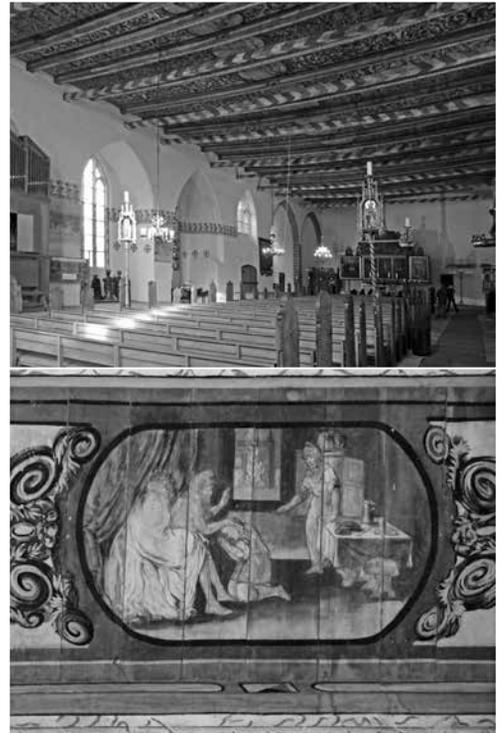
- 7 Westseite des Kirchenareals mit einem Eingang zum Heiligen Geist Hof
- 8 Blick in den Innenraum der Kirche mit der kunstvoll bemalten Holzbalkendecke aus dem 17. Jahrhundert.
- 9 Detail der Deckenmalerei: Isaak segnet Jacob
- 10 Eingang zur Hospitalkirche mit dem Hinweis auf die laufende Fotoausstellung

*„... ursprünglich besaß der Kirchenraum eine Spitztonnenwölbung aus Holz. 1699 wurde das Holzgewölbe durch eine Explosion in dem nahe gelegenen Pulverturm (Zeughaus) zerstört. In den folgenden Jahren wurde die jetzige barocke Holzdecke eingezogen ....“*

Die Bretterdecke zeigt in 26 Bildern die biblische Geschichte in Form von Medaillons nach Vorlagen von Matthäus Merian d.Ä. (gest. 1650).
